Arrêté N° 2019_00041_VDM

SDI 18/339 - ARRÊTÉ DE PÉRIL GRAVE ET IMMINENT - 18 RUE D'AIX - 13001 - 201801 C0003

PÉRIMÈTRE DE SÉCURITÉ IMPACTANT LA VOIE PUBLIQUE

DEVANT L'IMMEUBLE SIS 18, rue d'Aix -13001 MARSEILLE

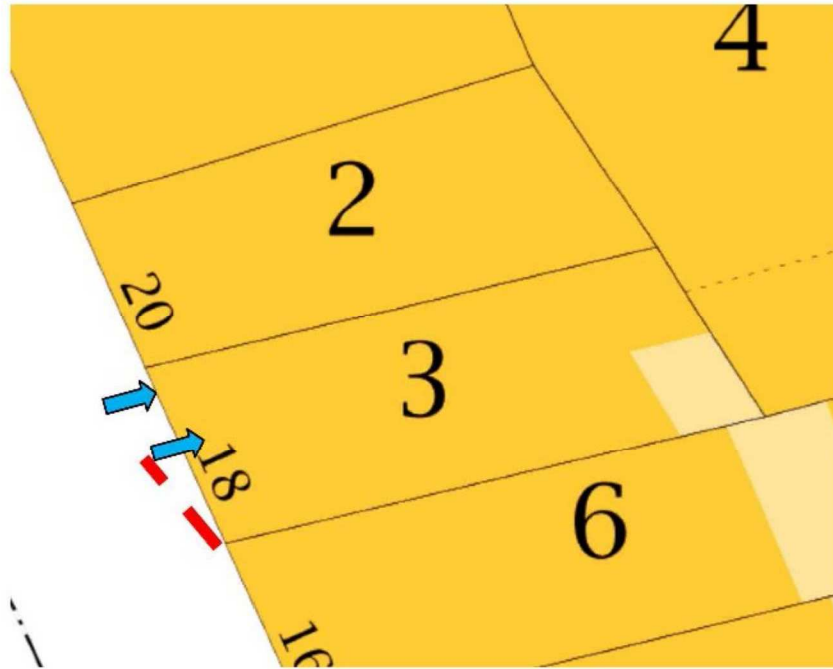
ANNEXE 1

L'occupation du trottoir le long d'une partie de la façade de l'immeuble selon le schéma est interdite.

Le périmètre de sécurité installé par la Métropole Aix Marseille Provence le 21 décembre 2019, interdisant l'occupation d'une partie du trottoir le long de la façade de l'immeuble (Annexe 1) doit être conservé jusqu'à la pose de l'échafaudage prescrite à l'article 2.
